Grf. Hagenstrupparken, Ulstrup

Tilstandsvurdering af vejbelægninger
og beregning af skadessum/restlevetid

RAPPORT NR.: 176-1611-002
TI-OPGAVERN.: 725713

30. november 2016

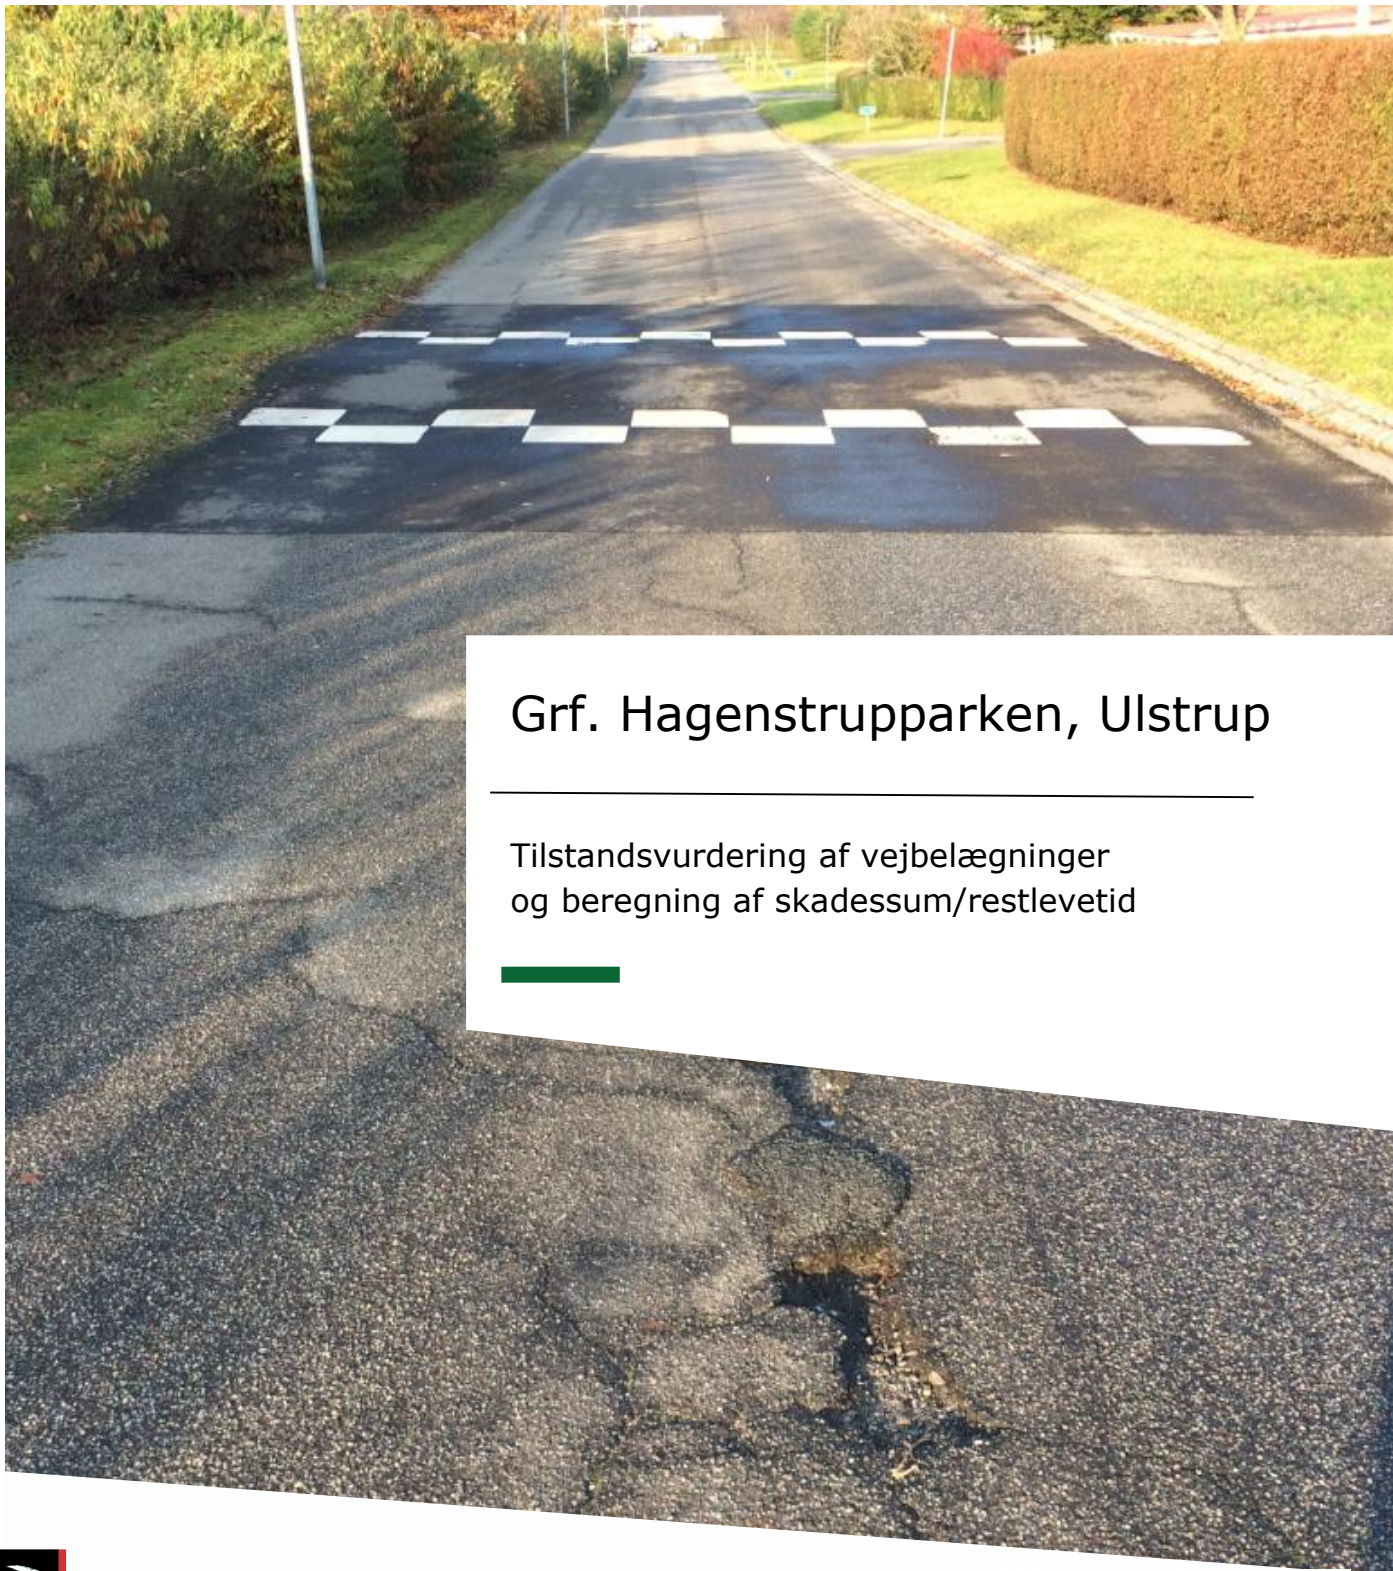
Tværgående revner er især for lavt trafikerede veje et særligt karakteristisk tegn på kraftig ældning/hærdning. Der opstår med jævne afstande ("plademønster") tværgående revner, vinkelret på kørselsretningen, der "vokser ind" fra vejsiden. Disse tværgående revner er svindrevner, som skyldes, at asfalten p.g.a. ælde er blevet så stiv, at den ikke kan tåle de naturligt forekommende temperaturvariationer uden at revne (opfører sig principielt som var det en betonbelægning uden fuger). Revnedannelserne forstærkes yderligere når vejen trafikeres, hvilket især bekræftes af stamvejens omfattende nedbrud, hvor revnerne i stort omfang udvikler sig til krakeleringer og slaghuller (se bl.a. rapportens forsidefoto).

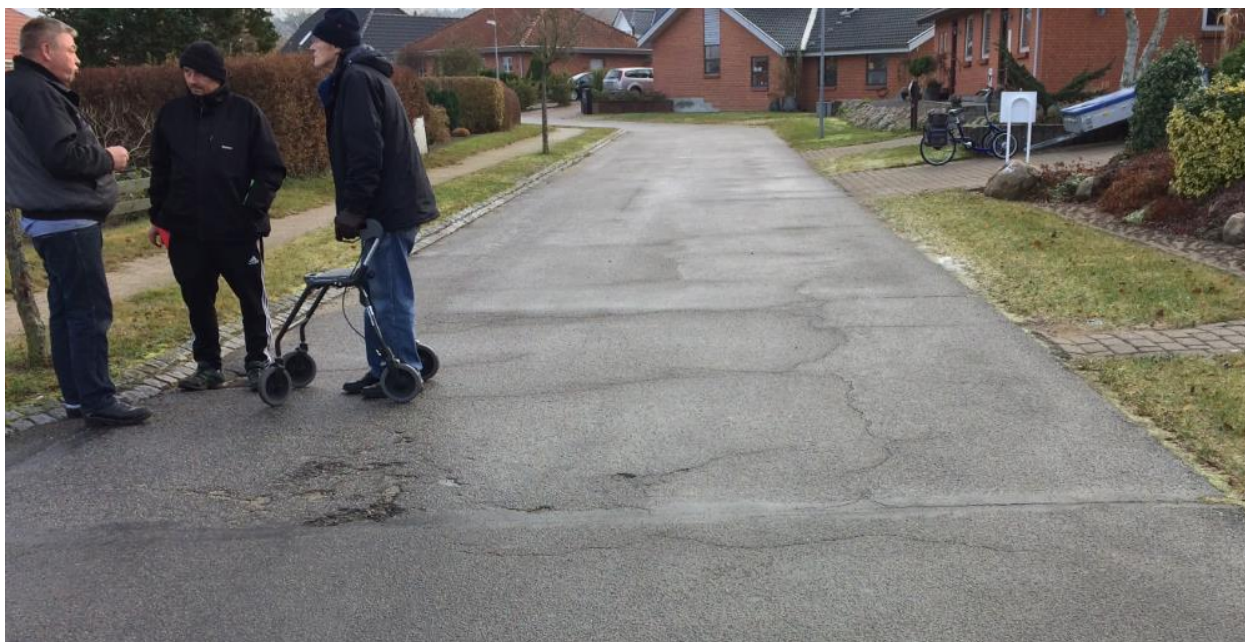
Foto 1: Eksempel på omfattende svindrevner og krakeleringer. Både asfaltslid- og bærelag er hærdet så meget, at der opstår tværgående svindrevner med få meters mellemrum. Disse er forbundet med langsgående revner, så der generelt opstår grov- hhv. finmasket krakelering og belægningsnedbrud. (foto: Vejafsnit B2).

Det vurderes endvidere, af hensyn til alle de tilsluttende indkørsler, fortove m.v. heller ikke muligt at udlægge et kraftigt forstærkningslag på min. 5-6 cm tykkelse oven på den eksisterende belægning. Det er derfor Teknologisk Instituts vurdering, at den eneste langtidsholdbare og økonomisk forsvarlige løsning vil være at foretage en omfattende rekonstruktion af alle asfaltbelægningerne, altså opfræsning og udskiftning af såvel asfaltbærelag som slidlag.

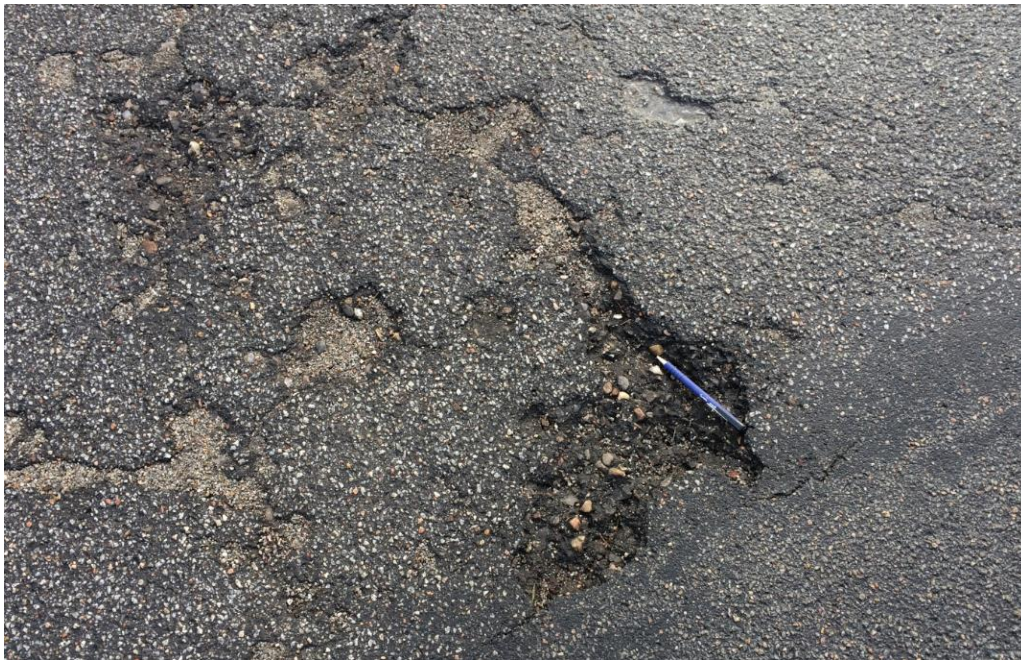
Det skal også bemærkes, at det gamle slidlags lagtykkelse ved slaghullerne er fundet meget tyndt, måske kun én cm tykt, samt at det underliggende GAB-bærelag tilsyneladende består af et relativt stort indhold af uknuste grusgravssten med ret stort indhold af flint og kalksten, som ikke har optimal vedhæftningsevne og holdbarhed.

Foto 2: Det ses ved slidlagsafskalningen at det gamle slidlag er ganske tyndt, skønmæssigt kun ca. 1 cm, og at det underliggende GAB asfaltbærelag består af rundkornede grusgravsmaterialer med indhold af kalk- og flintesten. Lagtykkelsen af GAB-laget er ukendt.

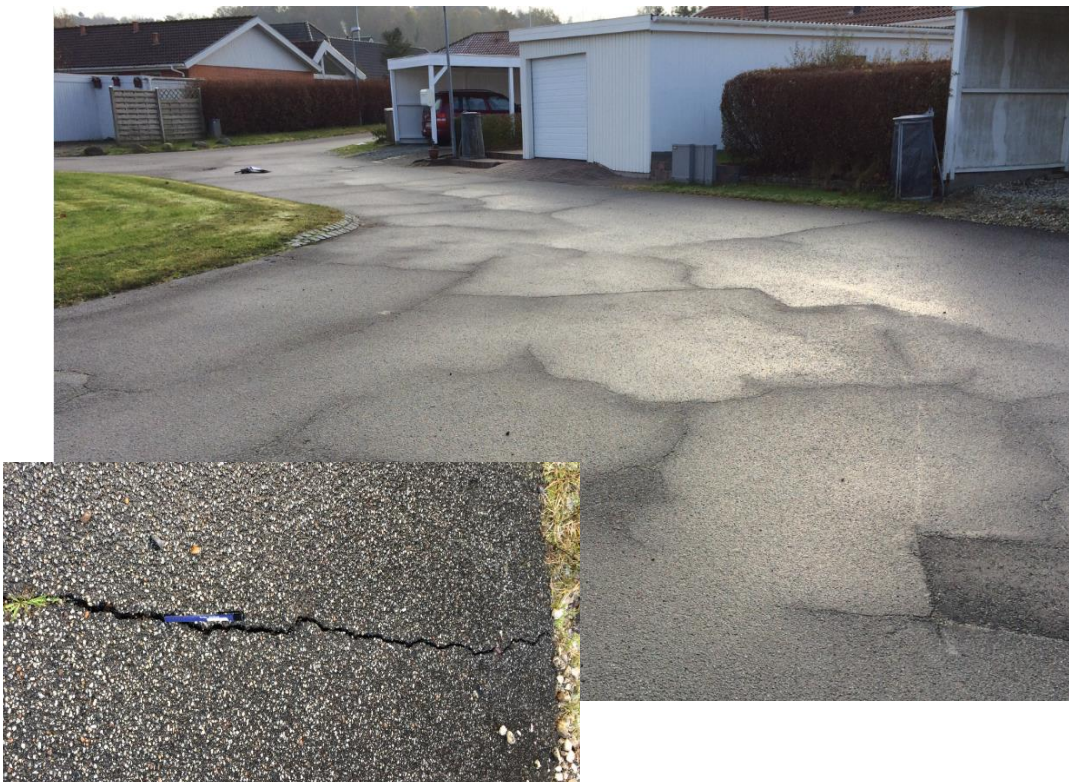
Foto 3: Omfattende plade-revne-mønstre (grovmasket krakelering) på stikvej B6. Mellem de tydelige grove revner findes finere mellemrevner, som ikke ses tydeligt på billedet, grundet manglende optørring af vejoverfladen ved fototidspunktet. Indsat udsnit viser revnebredde på ca. 1 cm (kuglepennebredde).

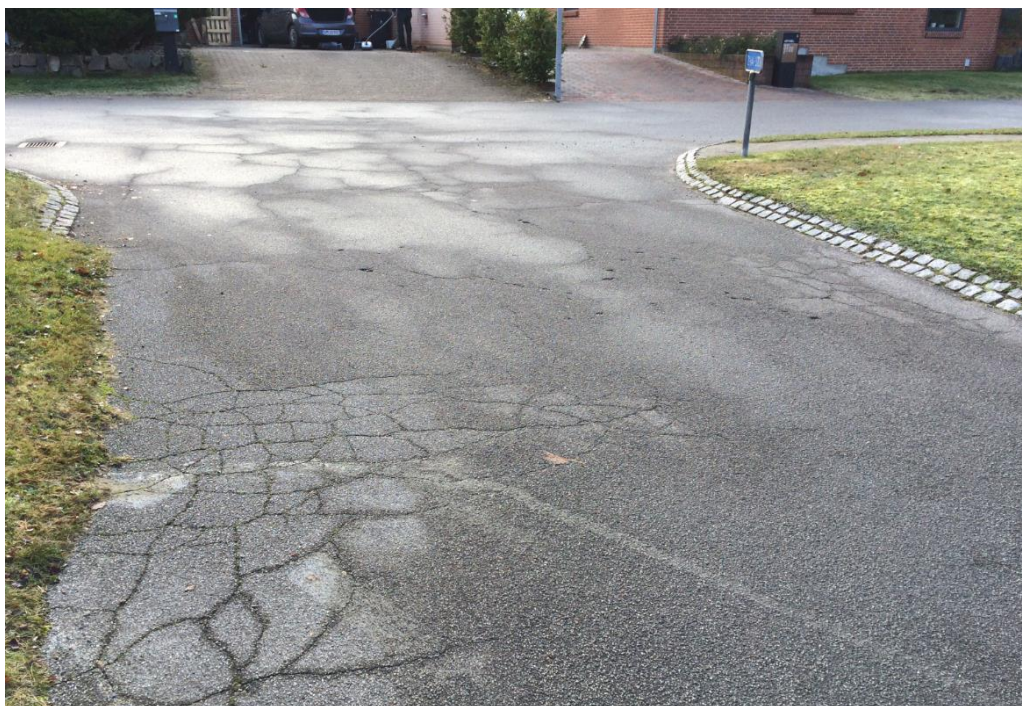
Foto 4: Eksempel på omfattende krakeleringer (Stikvej B6 set mod B2).

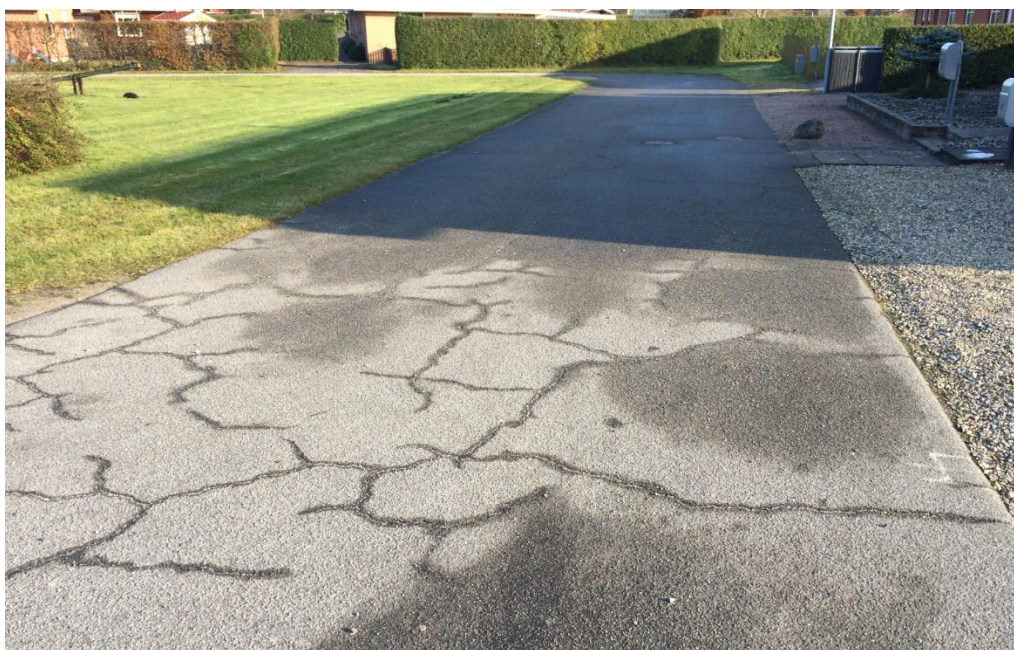
Foto 5: De steder hvor solen havde stået længe nok på til at give optørring af vejoverfladen trådte krakeleringsevnerne tydeligere frem. (foto: delomr. A5)

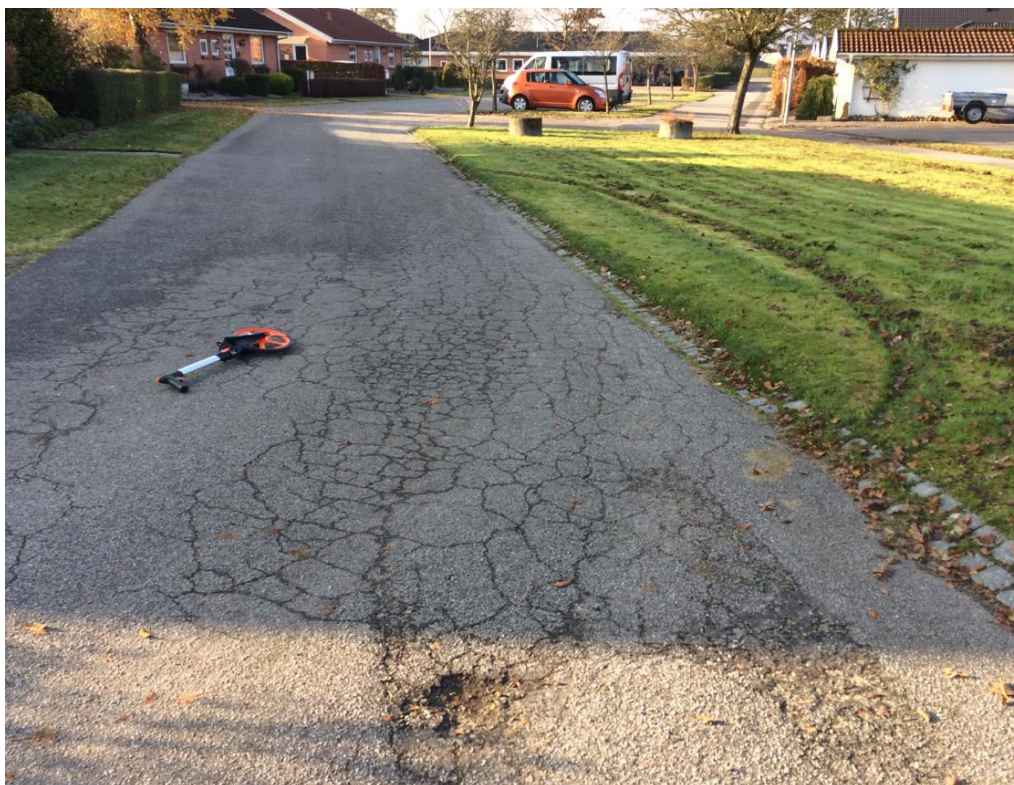
Foto 6: Eksempel på meget omfattende krakelering og begyndende slag hul (Delomr. C7).

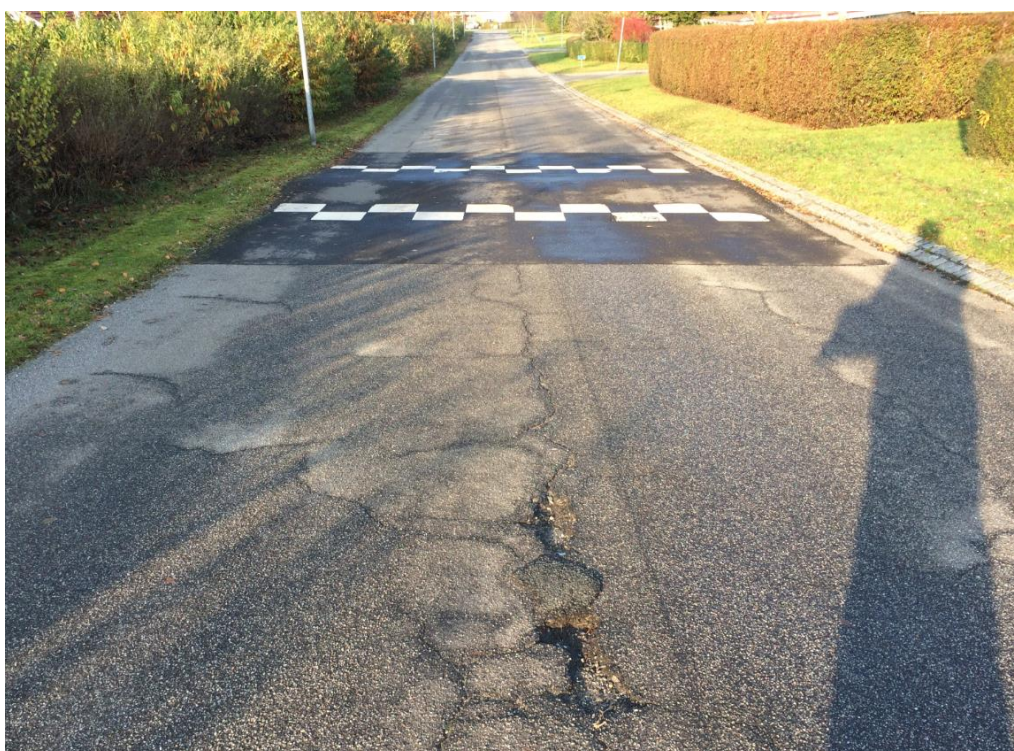
Foto 7: Stamvejen set fra B2 mod nord: Meget omfattende krakelering og belægningsnedbrud med slag huller. Det ser endvidere ikke ud til, at de relativt nye vejbumps "nedslagsområder" (hvor bilhjulene rammer vejen efter at have passeret vejbumpene) er blevet forstærket, som det ellers anbefales i vejreglen for vejbump.

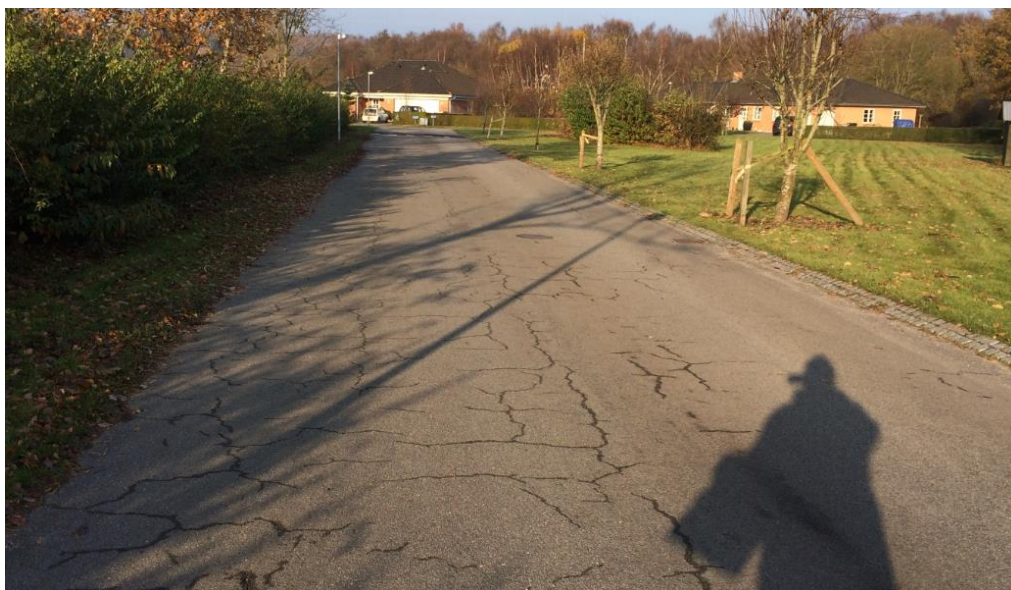
Foto 8: Nordligste del af stamvejen: Under optørrende vejr træder det meget omfattende krakelermønster frem og viser, at belægningen er under omfattende nedbrydning.

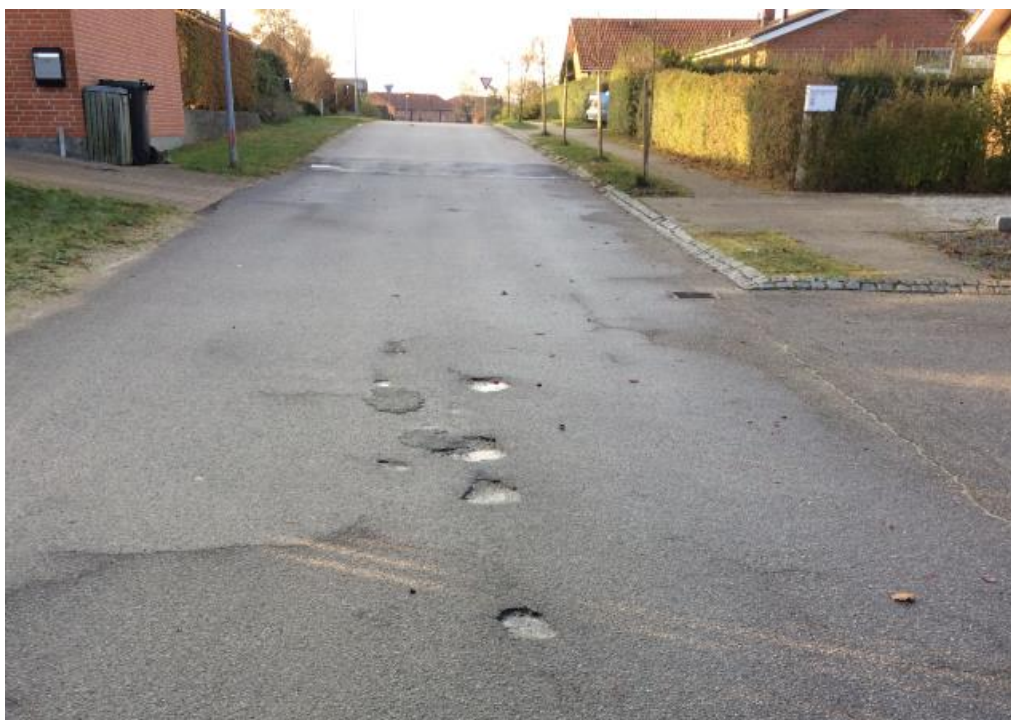
Foto 9: Afskalninger på delområde D2

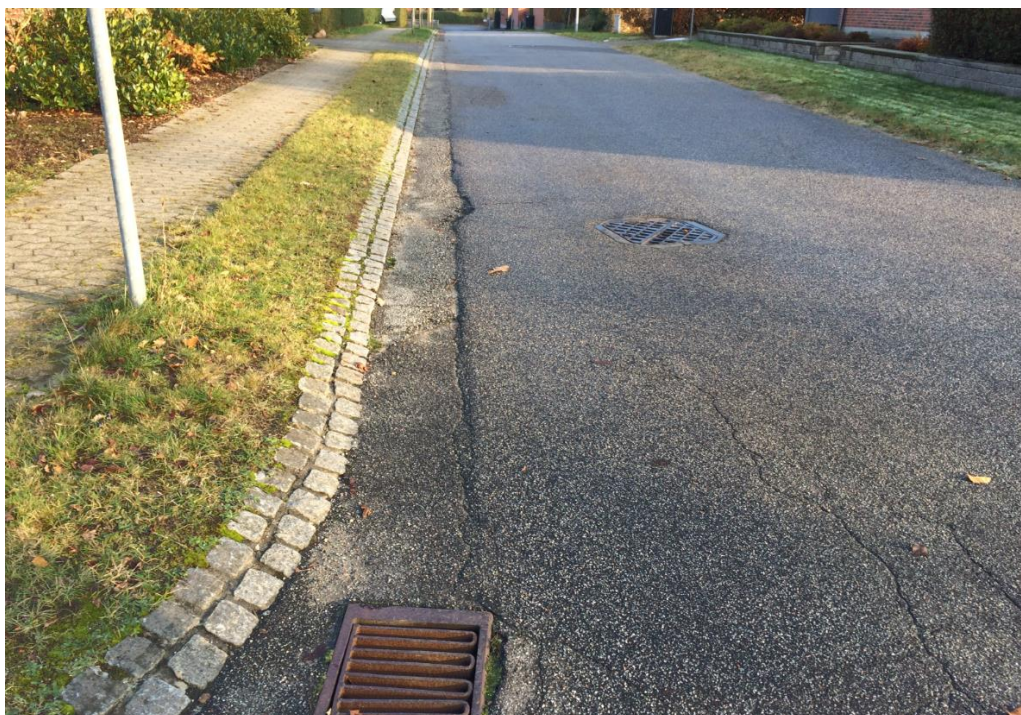
Foto 10: Rendereetablering efter kloakarbejder har sat sig og slår fra den resterende belægning, som er revnet og krakeleret (foto delomr. D2 ved tilslutning fra stamvej)

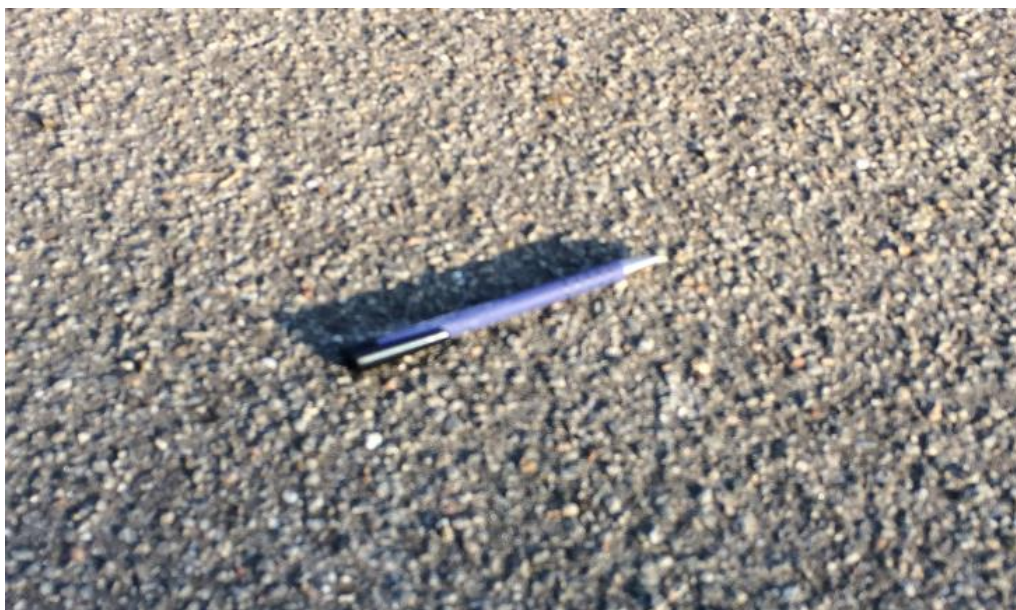
Foto 11: Slidlagsbelægningen er generelt gammel, "træt" og udtørret i overfladen. En emulsionsforsegling på et væsentligt tidligere tidspunkt ville givetvis have gjort underværker for holdbarheden.

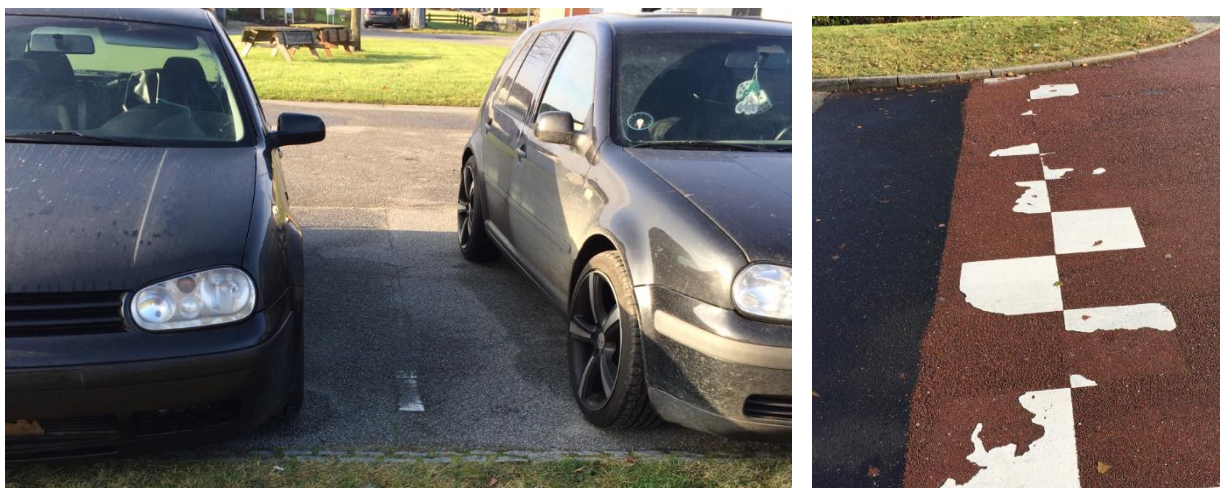
Foto 12: Generelt er trafikmarkeringerne nærmest ikke-eksisterende (P-arealer, hjøjtænder, bump-markeringer m.v.)

Hvad angår vejens trafikmarkering (vejstriber i termoplast), så er denne nærmest ikke-eksisterende og markerer således ikke på korrekt sikkerhedsmæssig vis de forekommende bump eller "hajtænder" samt parkeringsbåse.

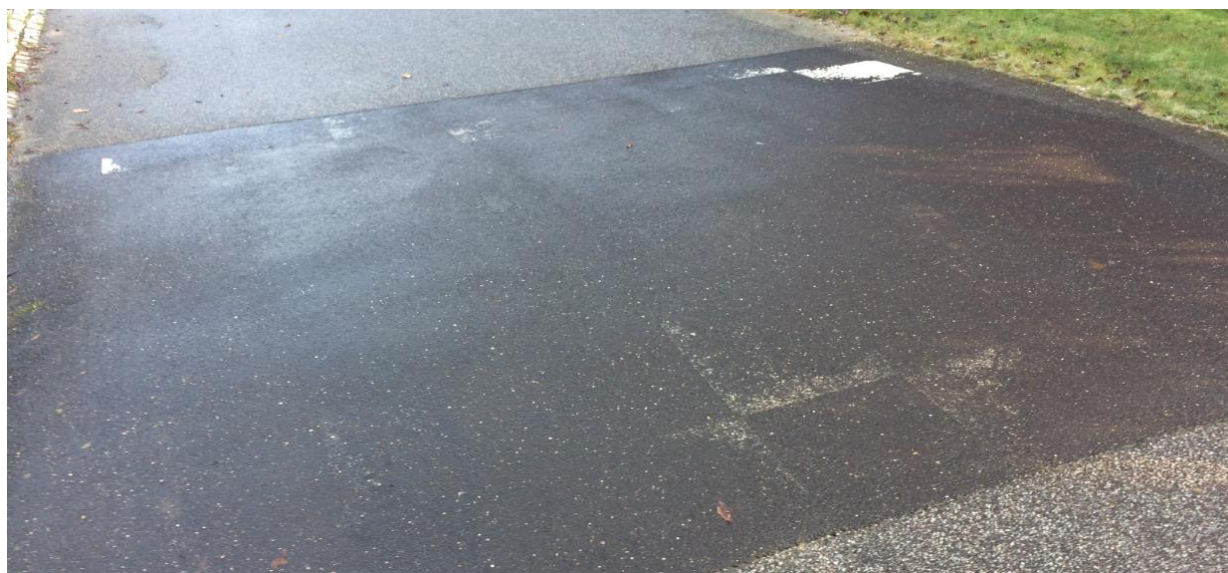
Foto 13: Eksempel på afslidt, reelt ikke-eksisterende vejbump-trafikmarkering (delomr. D2)

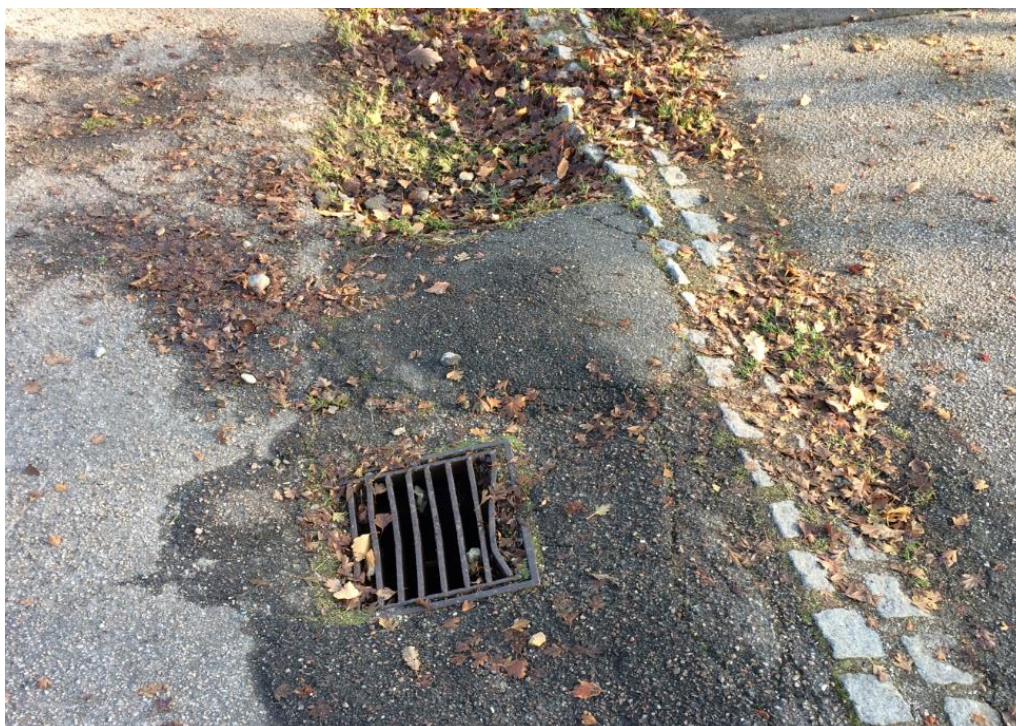
Foto 14: Mange steder har både brønde og chaussesstensborter sat sig. Ved mange af nedløbsbrøndene kunne endvidere konstateres, at vandspejlet i bunden af brønden stod skråt forskudt i forhold til ristens placering, hvilket indikerer, at brønd og/eller stikledning har sat sig eller er forskubbet og derfor givetvis kræver opfølgning/udbedring.

Hvad angår vejens nedløbsbrønde, så er det ved den visuelle gennemgang konstateret, at en del af brøndene har sat sig, eller at vandspejlet i bunden er skævt placeret i forhold til toppen (forskubbet brønd, eller nedbrud i stikledning?). Det skal bemærkes, at stikledningerne ikke er vurderet, da det ikke vurderes muligt at foretage en visuel tilstandsvurdering af de nedgravede ledninger. En detaljeret tilstandsvurdering af ledningernes tilstand ville kræve en TV-inspektion.

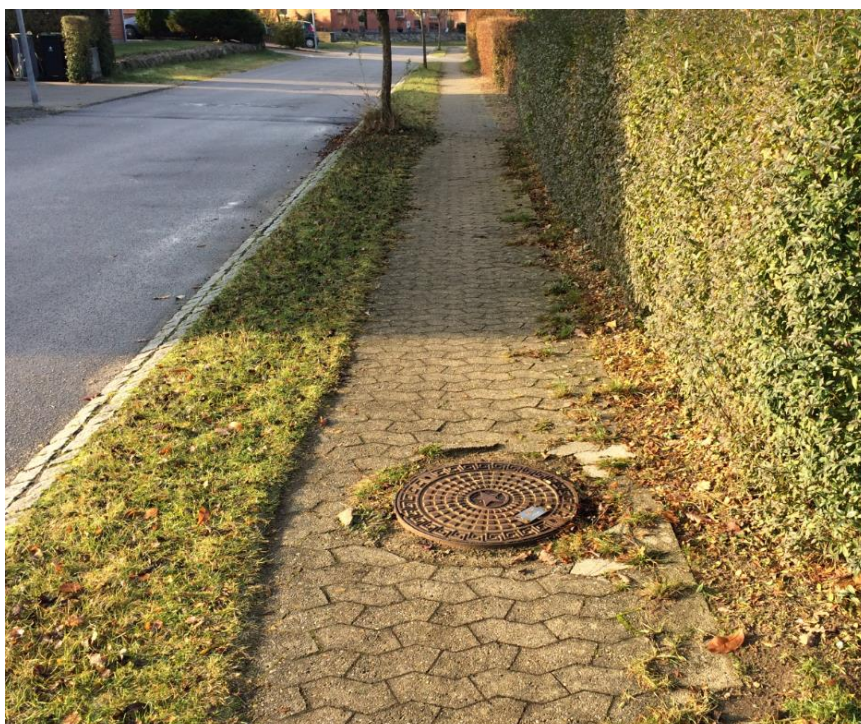
Foto 15: De steder, hvor der er fortove med belægningssten, bærer fortovene også tydeligt præg af at belæggningerne er ca. 35 år gamle, ujævne og med stedvise opskubninger/sætninger.

Hvad angår fortove og kantstensborter i chaussesten, så bærer disse også tydeligt præg af alderen, hvor mange chaussesten ikke længere konsekvent er fæstnet korrekt og hvor de SF-stensbelagte fortove efterhånden er bulede og ujævne.
