## BILAG 1

### Tilstandsrapport

| <b>Strækning</b> | Hagenstrupparken-Hagenstrupparken v nr. 68 |

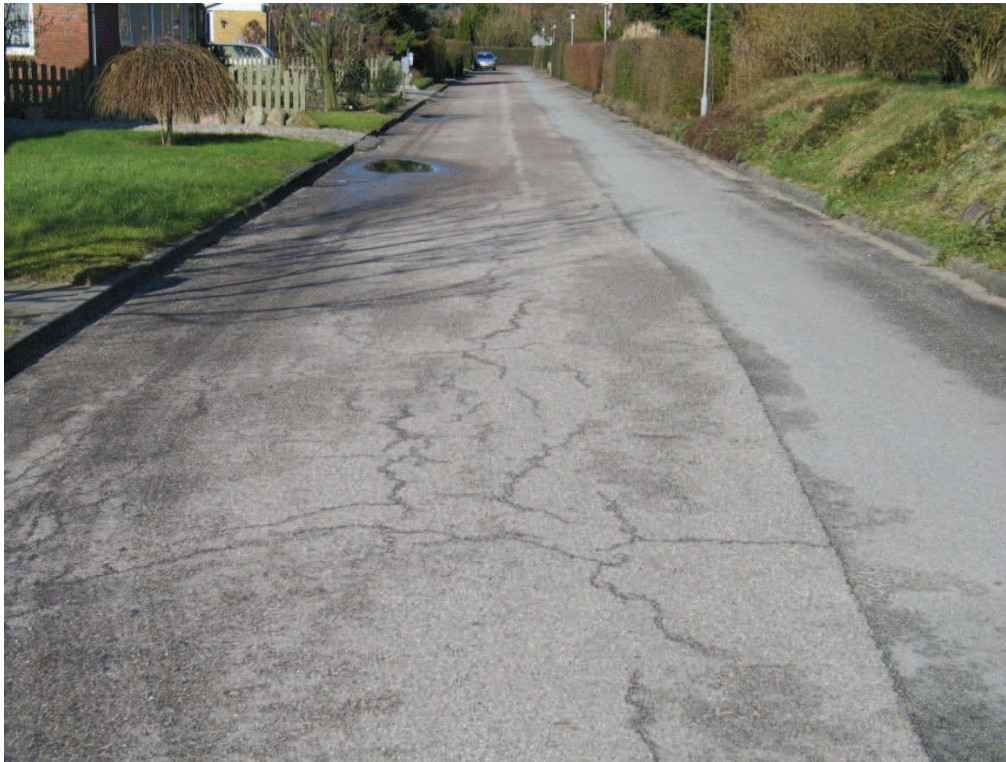
Nedenfor er vedlagt tre billedeksempler på veje, som er tæt på 25 % grænsen.

**Eksempel 1. Trafikklasse T2<sub>let</sub>**  
Restlevetid: 33 %

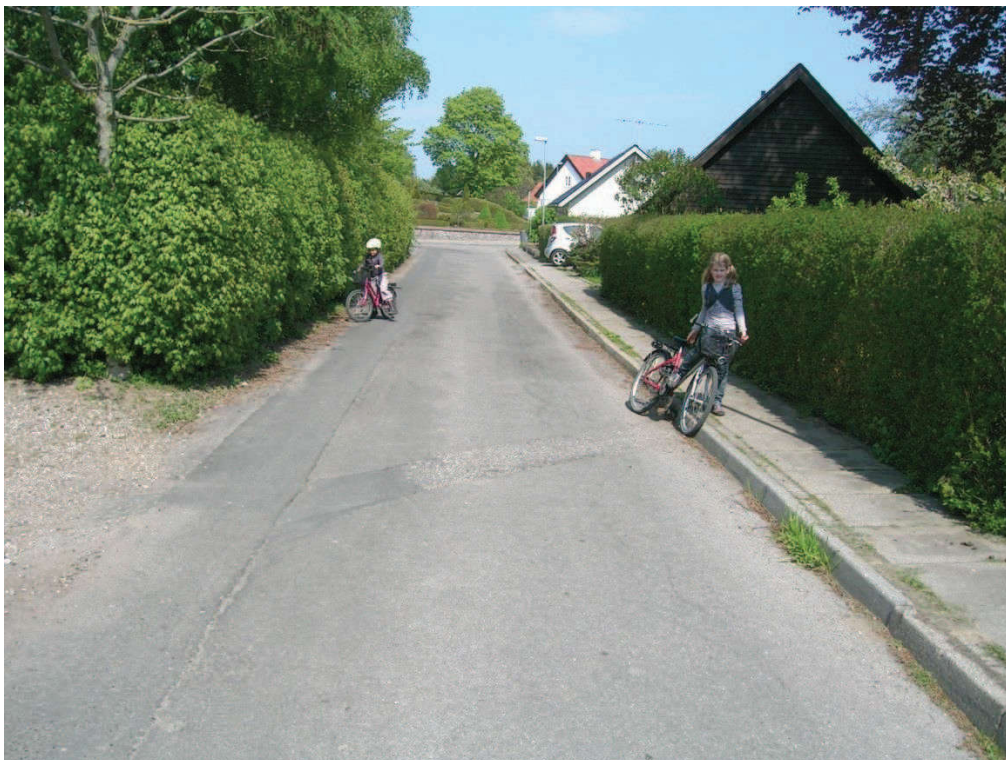
**Eksempel 2. Trafikklasse T1**  
Restlevetid: 29 %

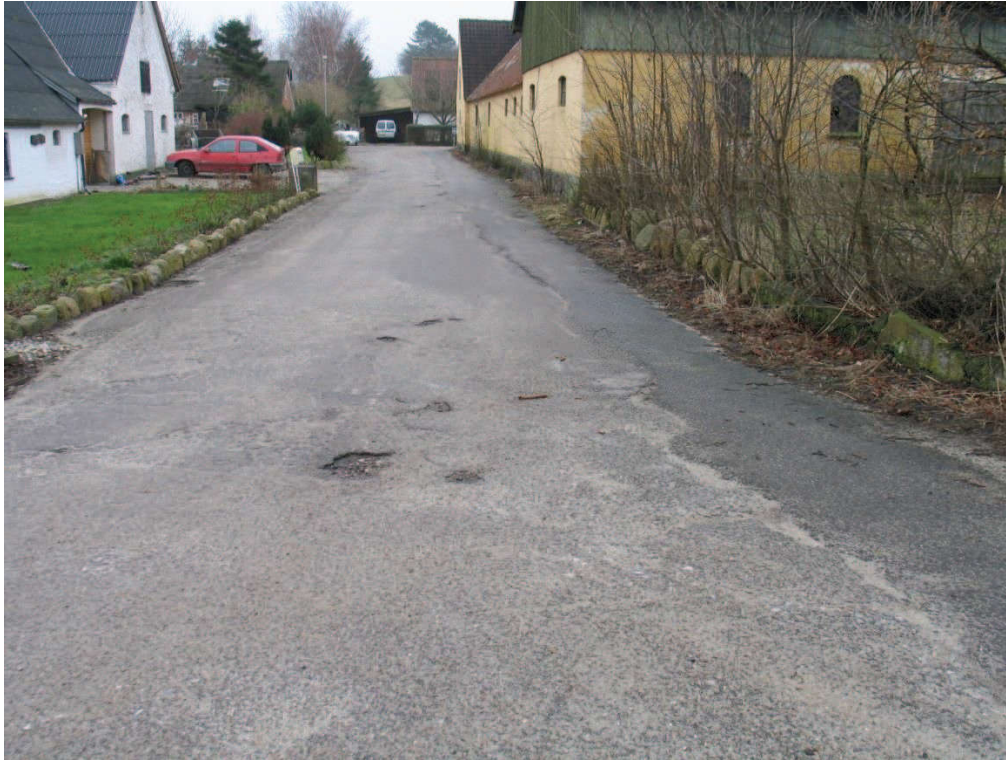
**Eksempel 3. Trafikklasse T1**

Restlevetid: 16 %

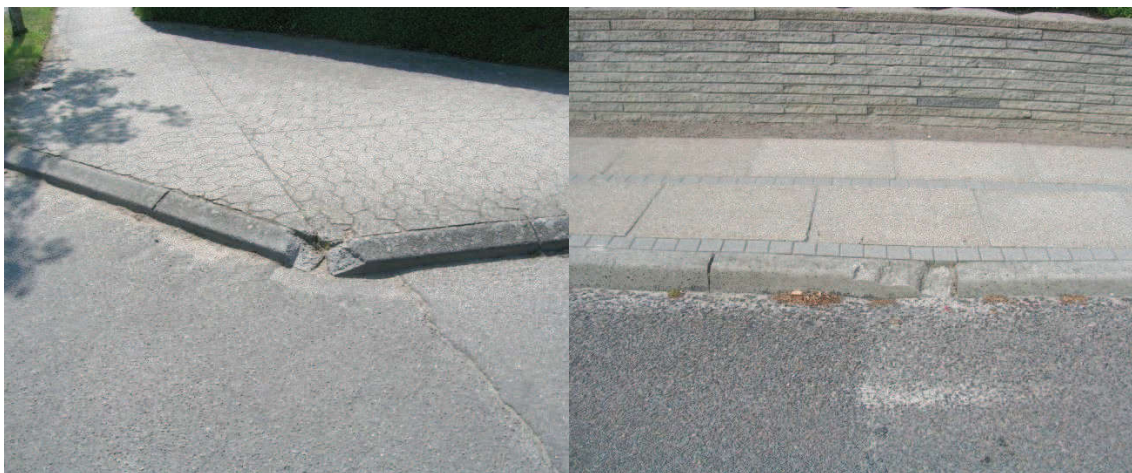
Nedenfor vises fotoeksempler på kantsten med forskellige grader af skader. Der skelnes mellem større skader "Skadetype 1", hvor der gælder krav om udskiftning, og mindre skader, hvor der ikke stilles krav om udskiftning. Eksempler kan også ses i vejreglen.

Eksempler på skadetype 1.

Vejreglen: Vedligehold af færdselsarealet anviser i afsnittet: "Defekte kantsten", skadestyper og alvorlighed af kantsten, som er beskadiget i fuger, i overfladen eller er knækkede.

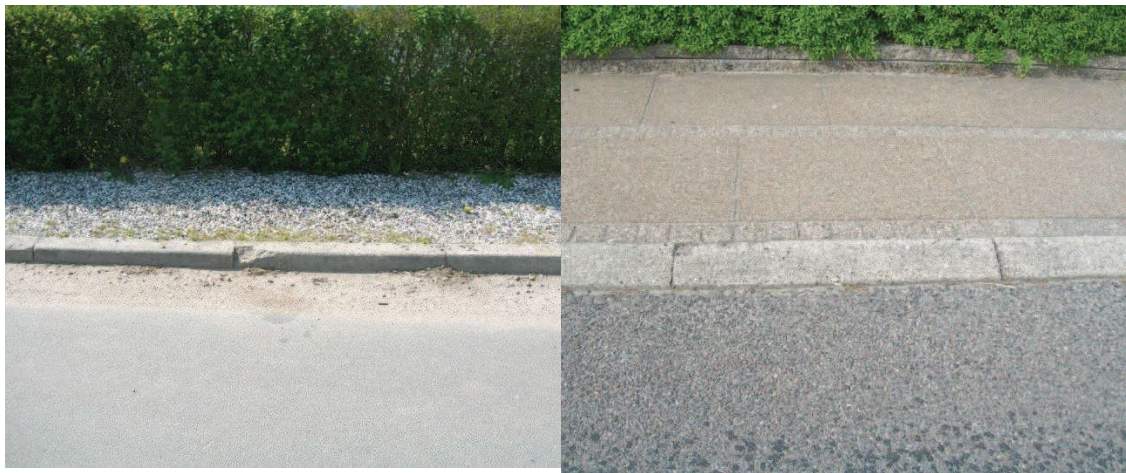
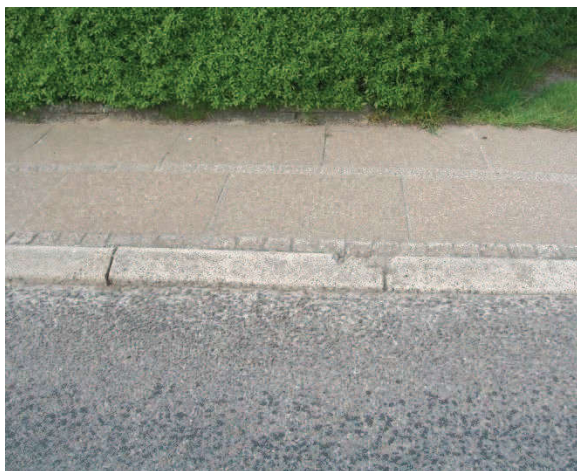
Eksempler på mindre skader.

Mindre skader på kantsten, som ikke har indflydelse på kantstenens funktion, og som i øvrigt overholder kravene anført i dette bilag, bør bevares, da udskiftning ofte medfører følgeskader på den tilstødende belægning.
